PARCO ARCHEOLOGICO DI ERCOLANO

PERIZIA GIUSTIFICATIVA DI SPESA

LAVORI DI SOMMA URGENZA PER LA MESSA IN SICUREZZA DELL'AREA DEGLI SCAVI NUOVI, CASA
DEI RILIEVI, AMBIENTE XV

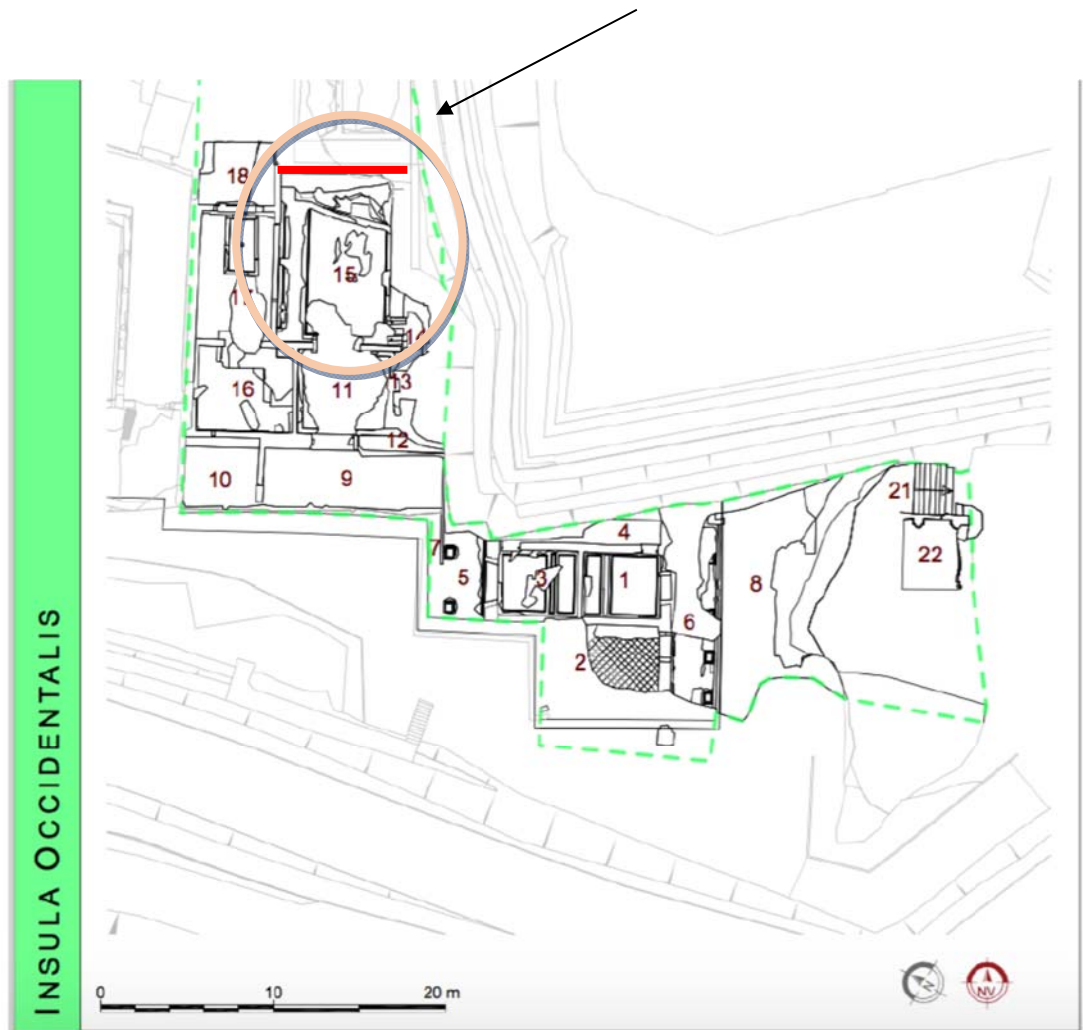
Particolare ambiente 15 con indicazione in rosso del muro oggetto di crollo

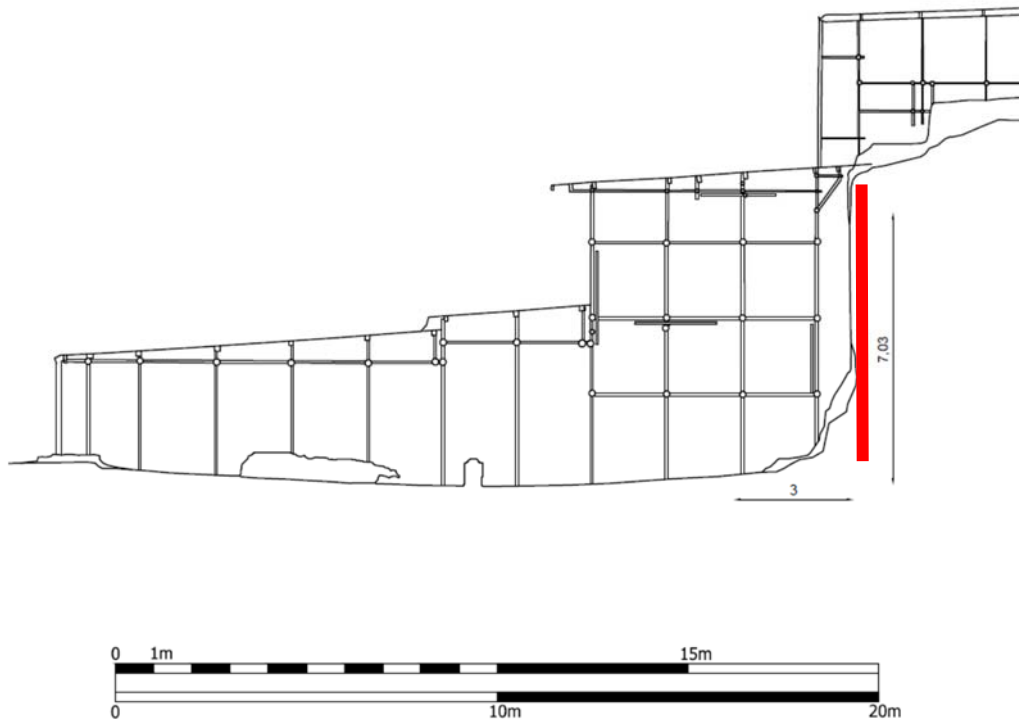
Sezione longitudinale della sala 15- prima del crollo (in rosso profilo del muro in oggetto)

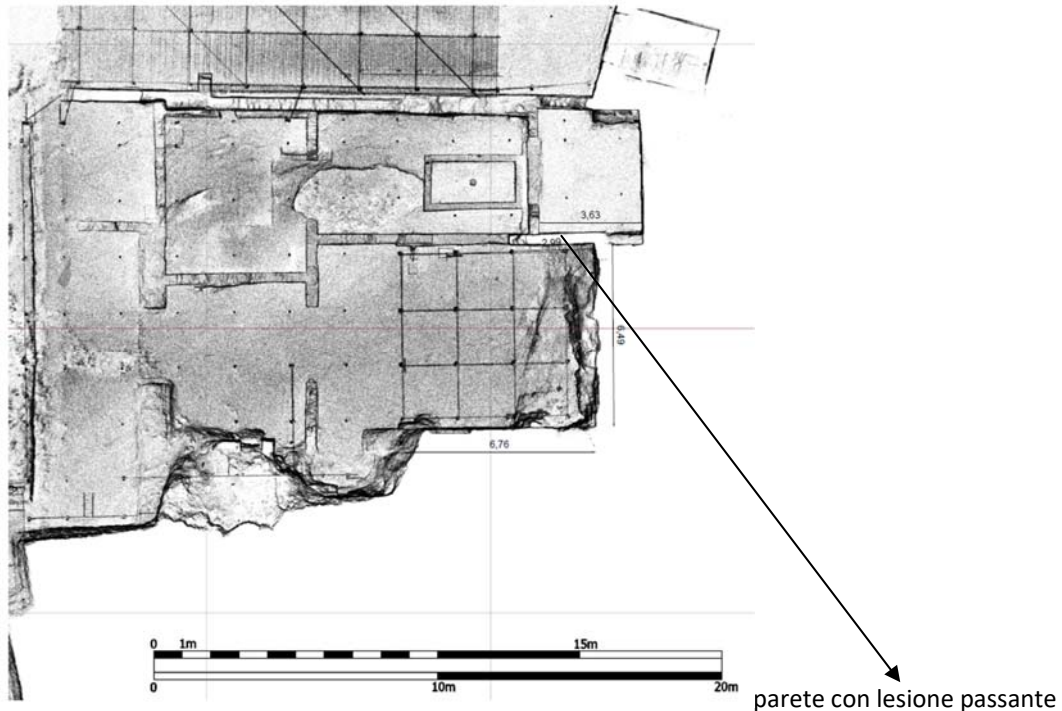
A seguito degli approfondimenti in corso per l'esecuzione di quanto riportato dall'ingegnere Ciccarelli, la presente perizia prevede di eseguire puntellature ulteriori per tratti, man mano che si procederà alla liberazione dell'ambiente dal materiale antico crollato, pertanto è indispensabile l'utilizzo congiunto della incastellatura esistente, previa verifica di stabilità ed integrità con ulteriori tubolari e giunti, al fine di realizzare una struttura compatta che possa dare sostegno anche alle puntellature che si dovranno impiantare sia sul fronte del muro crollato e su quelli adiacenti o perpendicolari. E' stata altresì prevista una puntellatura, in tubi e giunti, nell'ambiente a sinistra di quello in oggetto, interessato da una lesione passante (vedi planimetria sottoriportata).

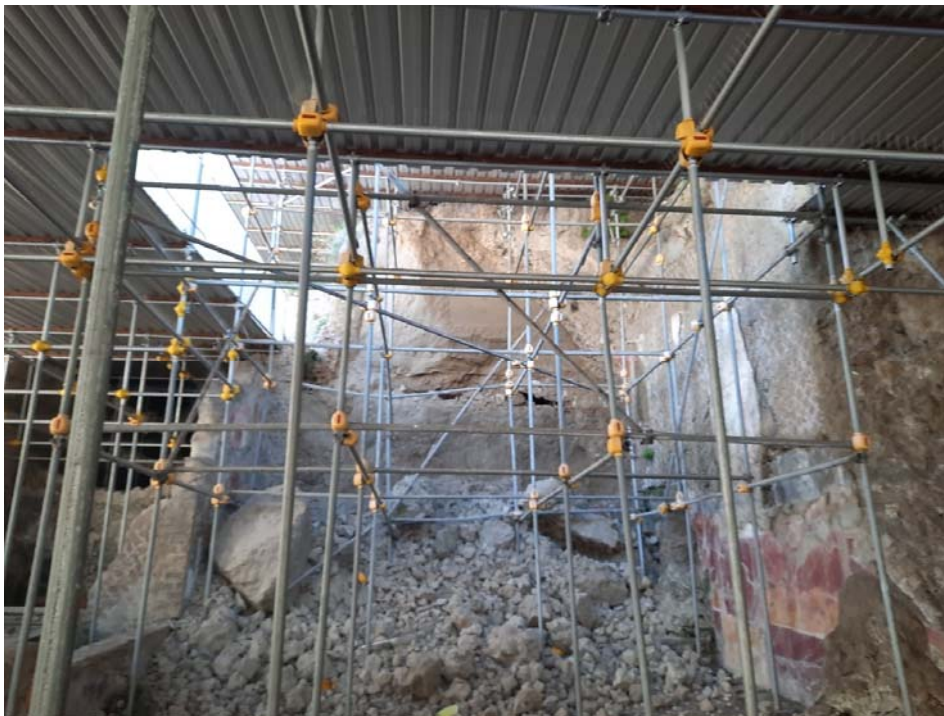
Nella parte alta del muro in questione e quindi nel piano superiore a quello del corridoio suddetto, si legge sul fronte scoperto, composto da materiale piroclastico vulcanico, l'impronta della muratura ad opus reticulatum crollata e quindi la probabile mancanza dell'intonaco di finitura sulla parete interna del muro, al momento dell'eruzione (vedasi foto 1).

Vista generale del muro interessato dal crollo

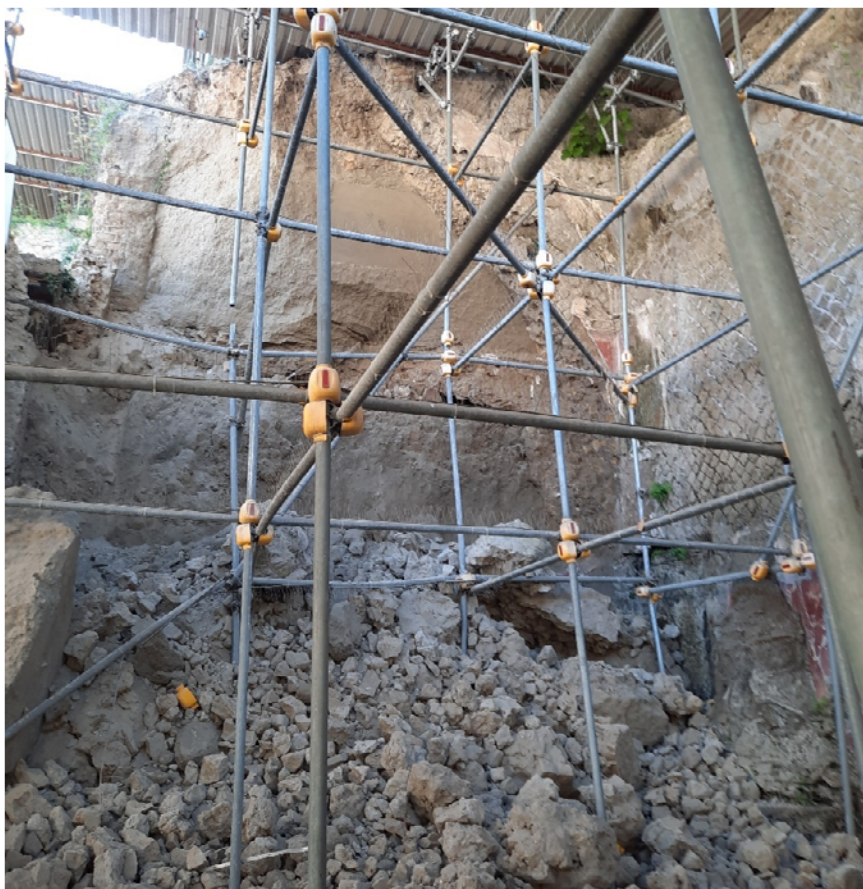
Particolare : in alto le parti residuali del muro con conformazione ad arco . Si legge il materiale vulcanico retrostante con parte liscia sede di un incasso

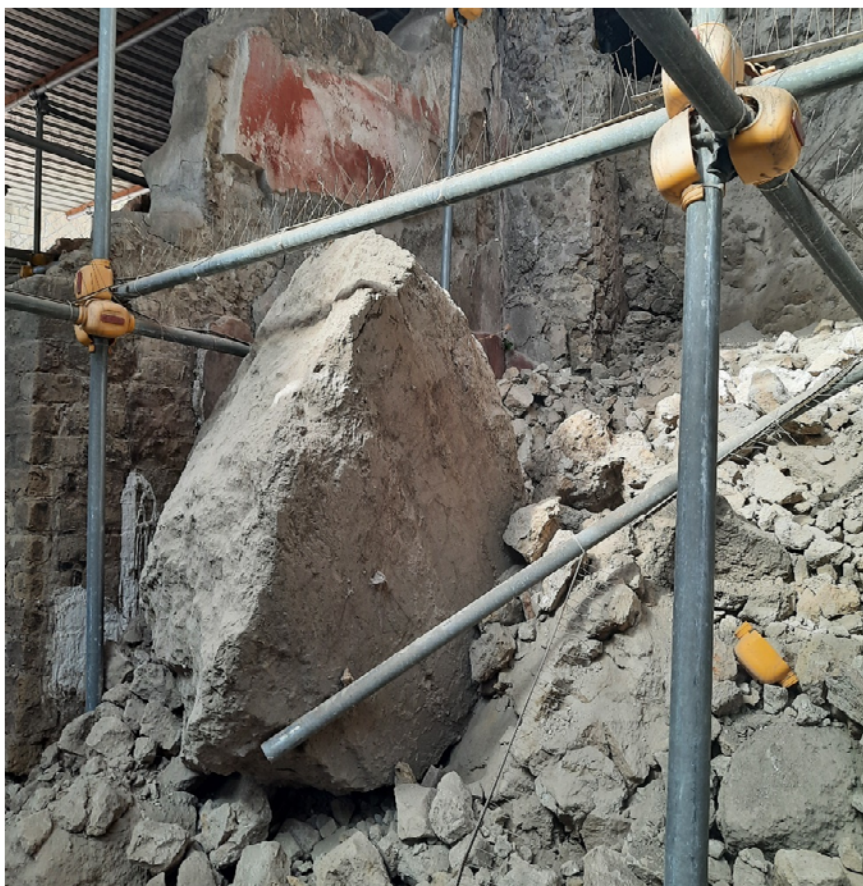
Particolare del masso di materiale vulcanico rovinato dalla parte retrostante il muro, da cui prelevare campione per verificare la consistenza del materiale vulcanico e la stabilità dello stesso.

I campioni sono stati prelevati in data 10 settembre, secondo la relazione della prof. ing. Anna Scotto di Santolo (nota email al RUP del 9 settembre 2021) per eseguire i seguenti campioni:

Si prevede di prelevare dal blocco alcuni campioni cubici da portare in laboratorio e da cui prelevare almeno n.ro 10 campioni cilindrici ($\varnothing 80$, h 160mm) o prismatici su cui eseguire:

- n.ro 7 rettifiche delle basi delle carote estratte
- n.ro 5 prove di compressione con misura delle deformazioni assiali e trasversali, con determinazione di E e ν (n.ro 5 w naturale, 3 dopo immersione in acqua per 24 ore)
- n.ro 2 prove di trazione indiretta o Brasiliana (1 a wnat e 1 dopo immersione per 24h)
- n.ro 7 determinazione delle caratteristiche fisiche (γ a inizio prova, γ_d , n)
- n.ro 7 fotografie dei provini
- n.ro 1 determinazione del peso specifico della sostanza solida G_s ,
- n.ro 1 prova di durabilità
- n.ro 1 prova di determinazione delle velocità delle onde di taglio e di compressione (V_s e V_p) 1 da eseguirsi prima della prova di compressione semplice una su un campione a wnat e una su un campione dopo 24h di immersione in acqua.

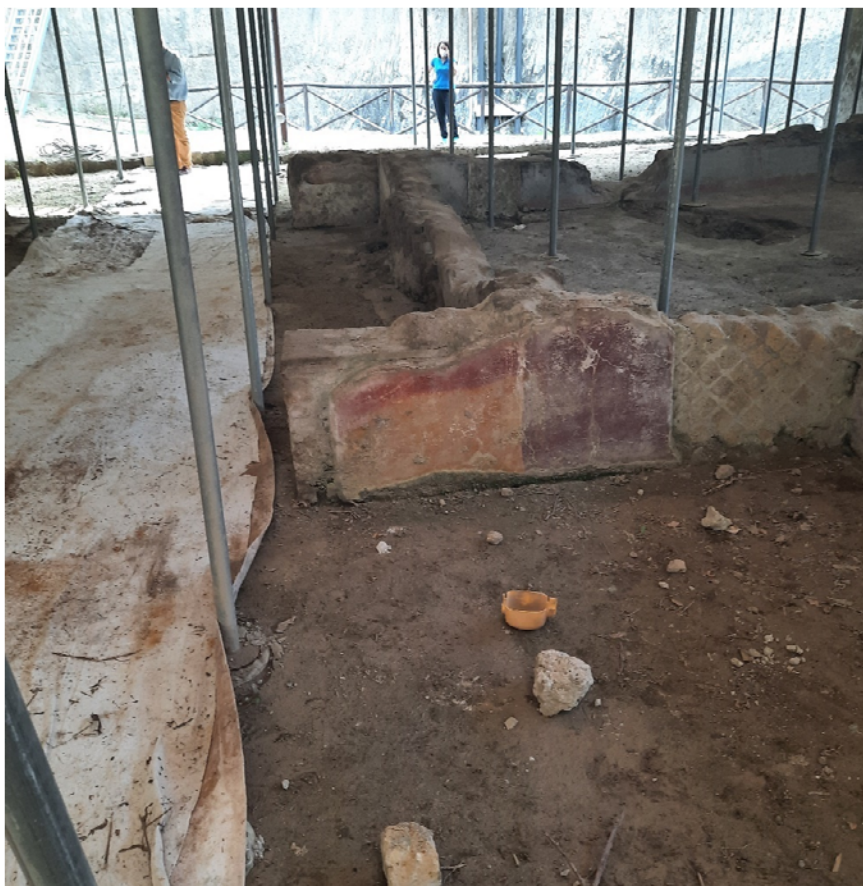
Muri prospicienti il crollo da proteggere

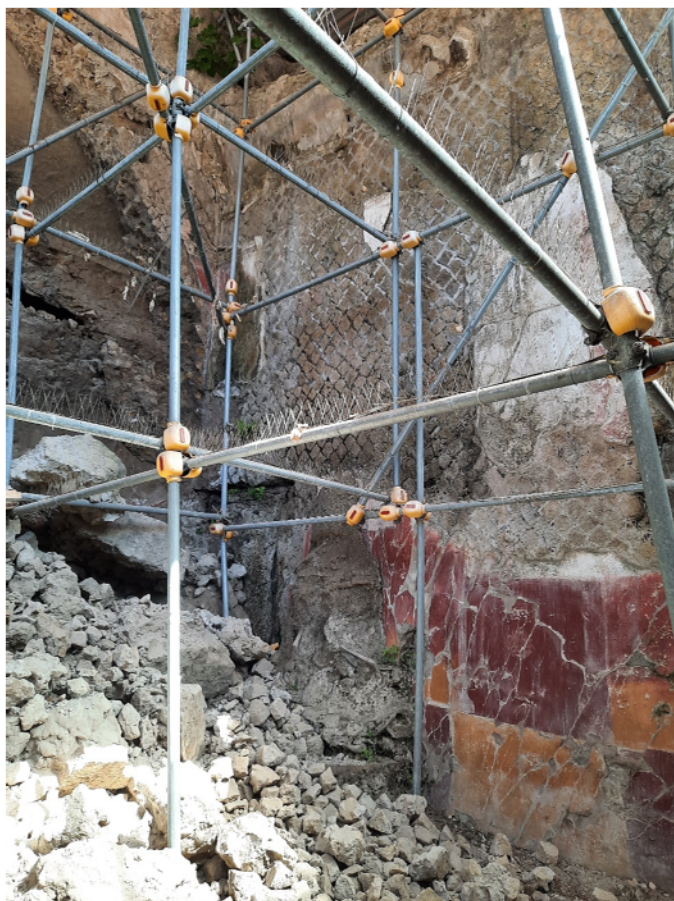
Muro laterale destro con apparati decorativi da mettere in sicurezza e successivamente puntellare

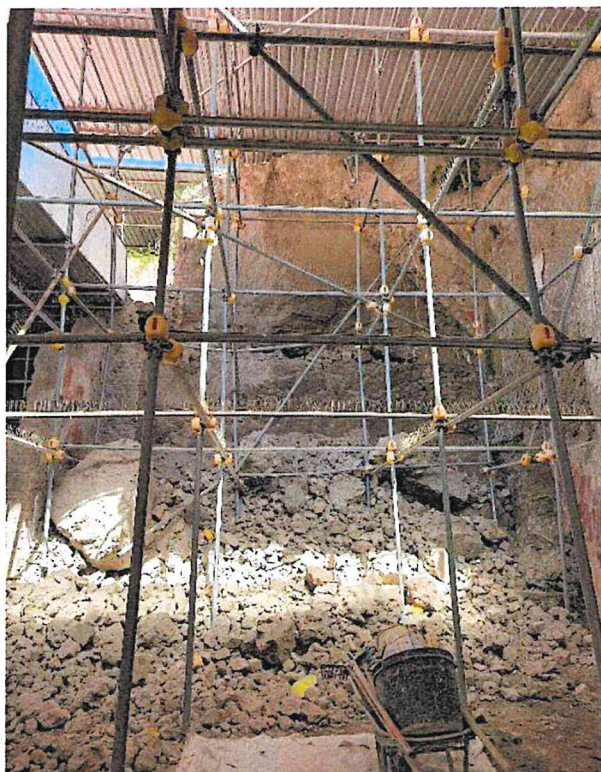
Il crollo della **parete Nord** dell’ambiente 15 nella Casa dei Rilievi a Villa dei Papiri (UF 235), verificatosi presumibilmente in seguito ad una fortissima grandinata che ha interessato Ercolano e dintorni l’ultima settimana di agosto 2021, ha reso necessario l’avvio del procedimento di Somma Urgenza, per poter intervenire in modo tempestivo sulle condizioni conservative del bene culturale oggetto dell’evento avverso. **(Fig. 1)**

Il **mosaico pavimentale** in tessere bianche e nere **(Fig.1-2)** è ricoperto per i 3/4 dalle macerie, pur risultando già prima del crollo poco visibile, poichè ricoperto da terriccio e detriti. Viste le sue precarie condizioni di adesione profonda al supporto, determinate dal consistente attacco biologico cui sono soggette le superfici pavimentali in ambienti con tassi di umidità molto elevati, qualsiasi tipo di operazione di messa in sicurezza risulterebbe troppo limitato in questa sede, pertanto si ritiene più utile prevedere un accurato sistema di protezione, con strati sovrapposti di materiale idoneo alla riduzione dell'effetto abrasivo e di sfaldamento del tessellato, conseguente

Figura 1 rinvenimento dopo il crollo

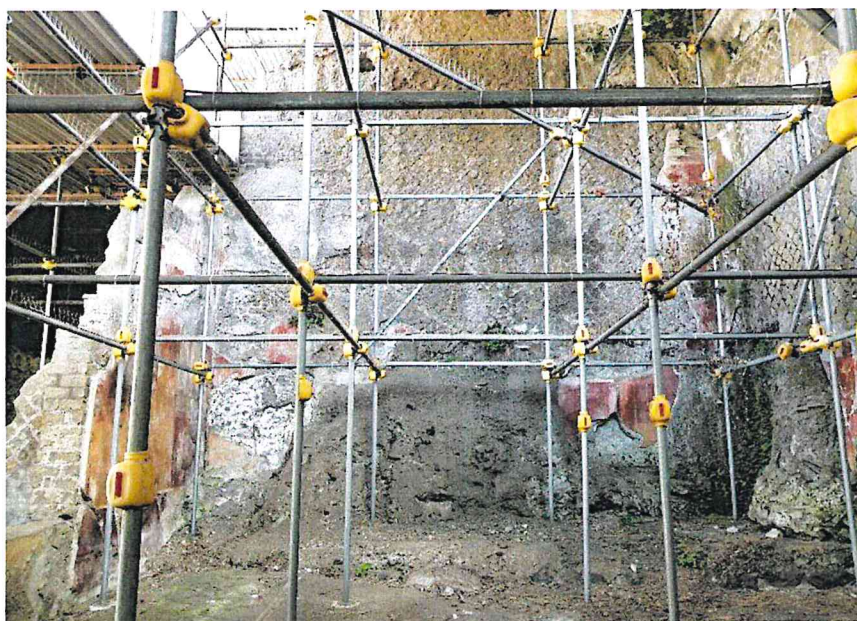
La parte centrale si presentava con la nuda muratura a vista in *opus reticulatum* ed era ancora visibile l’impronta della nicchia in cui in origine era stato collocato il rilievo da cui la domus prende nome. **(Fig. 2)**

Figura 2 immagine del 2019 archivio mappatura del degrado

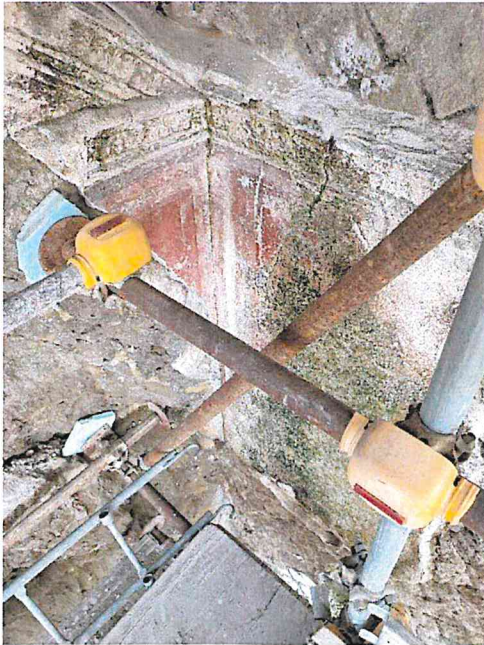
Le superfici decorate della **parete Est**, anch'esse culminanti con una cornice in stucco policromo, sono state solo parzialmente interessate dal crollo, ma il loro precario stato di conservazione impone una loro messa in sicurezza per contenere il degrado nelle fasi di puntellatura delle murature. **(Fig. 3 - 5)**

Figura 3 angolo Nord Est_ post crollo_ stucchi e dipinti murali

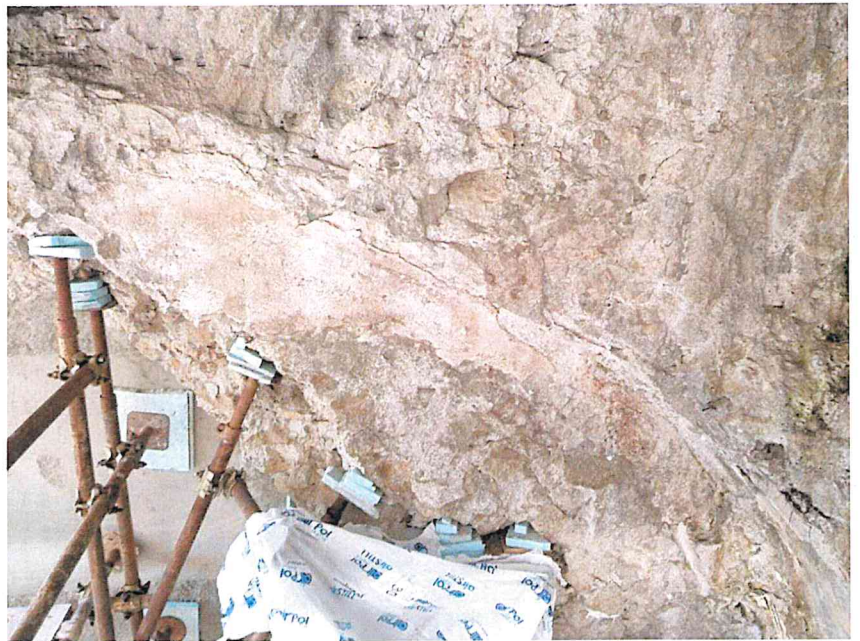
I lacerti di intonaco della parte sinistra, sia della fascia media sia di quella bassa sono andati perduti, così come parte del grande frammento angolare sul lato destro, di cui sono rimaste in sede una porzione di cornice in stucco policromo **(Fig. 3)** e una parte di intonaco del registro più alto, quest’ultimo con evidenti distacchi sia dell’intonaco dal supporto murario, sia dell’intonachino dall’intonaco sottostante. **(Fig. 4)**

Figura 4 parete Nord_ post crollo_ porzione dipinto murale

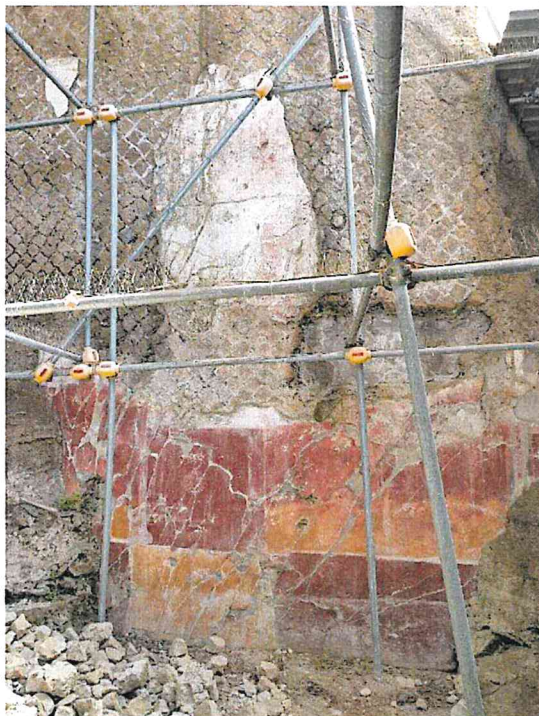
Figura 5 parete est_ fascia inferiore_ porzione dipinto murale

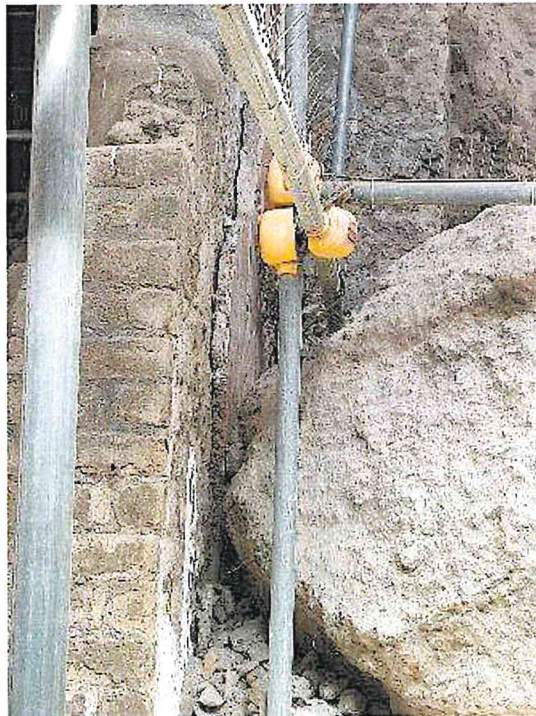
Sulla **parete Ovest**, la più coperta dalle macerie, si nota a ridosso dell'area di crollo, nella parte angolare della fascia alta, la perdita di un frammento di intonaco di dimensioni contenute, mentre la fascia centrale è parzialmente coperta da una grande porzione di muratura che è franata in blocco dalla sommità della parete Nord. L'agglomerato di tufo è in parte ridossato sulla pittura murale, che risulta visibilmente compressa nel punto di contatto e distaccata dal supporto murario nella parte a vista. **(Fig. 6)**

Figura 6 parete ovest_ fascia inferiore_ porzione dipinto murale compresso nel crollo

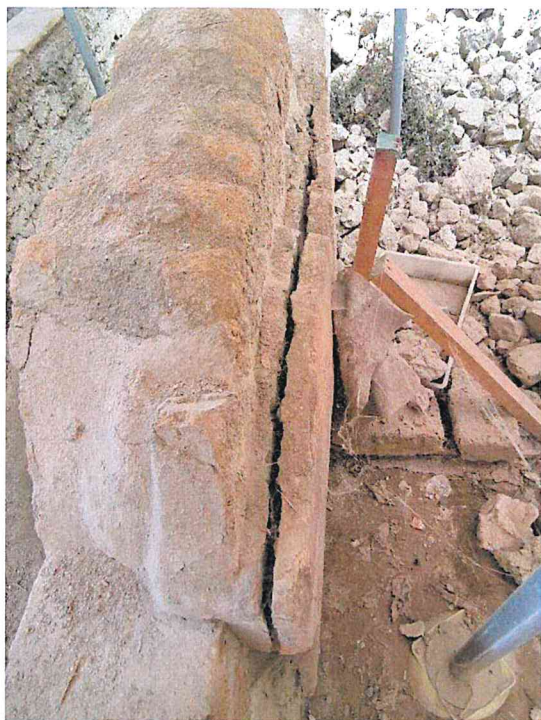
Un frammento dislocato alla base della muratura presenta un accentuato fenomeno di distacco dell'intonaco dal supporto murario e necessita di un immediato intervento di consolidamento per evitare il crollo dello stesso durante le operazioni di rimozione delle macerie. **(Fig. 7)**

Figura 7 parete ovest_fascia inferiore_distacco pittura murale

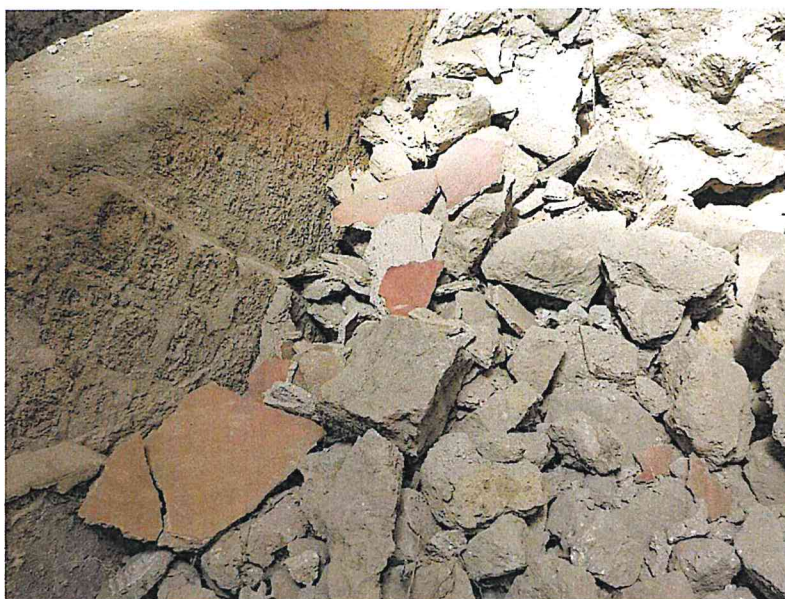
Solo al termine della movimentazione di tutte le macerie sarà possibile analizzare la parte inferiore, attualmente non ispezionabile. **(Fig. 8)**

Figura 8 macerie e frammenti di pittura murale

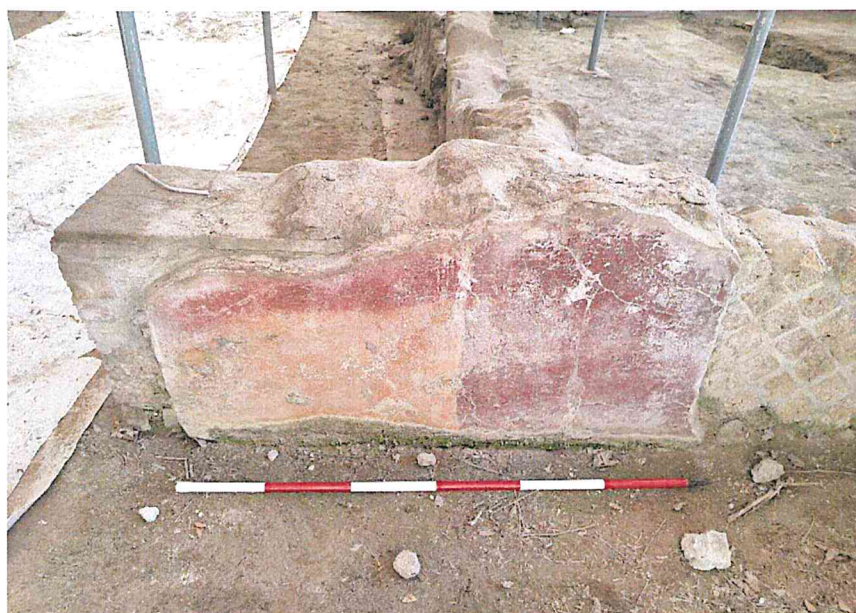
I lacerti di pittura murale posti sui lati destro e sinistro della **parete Sud** non sono stati coinvolti dal crollo che ha investito metà dell'ambiente e sono da ritenersi in condizioni conservative tali da non necessitare di un intervento urgente di messa in sicurezza, rimandando ad operazioni di natura ordinaria eventuali lavorazioni. **(Fig. 9)**

Figura 9 parete Sud_porzione di pittura murale non coinvolta dal crollo
