Ministero della cultura
PARCO ARCHEOLOGICO DI ERCOLANO

SOMMA URGENZA

PILONE SUD-EST PONTE MAILLART

PERIZIA GIUSTIFICATIVA
(D.Lgs. 50/2016 art. 163, comma 4
D.M. 154/2017, art.23)
PILONE SUD-EST PONTE MAILLART

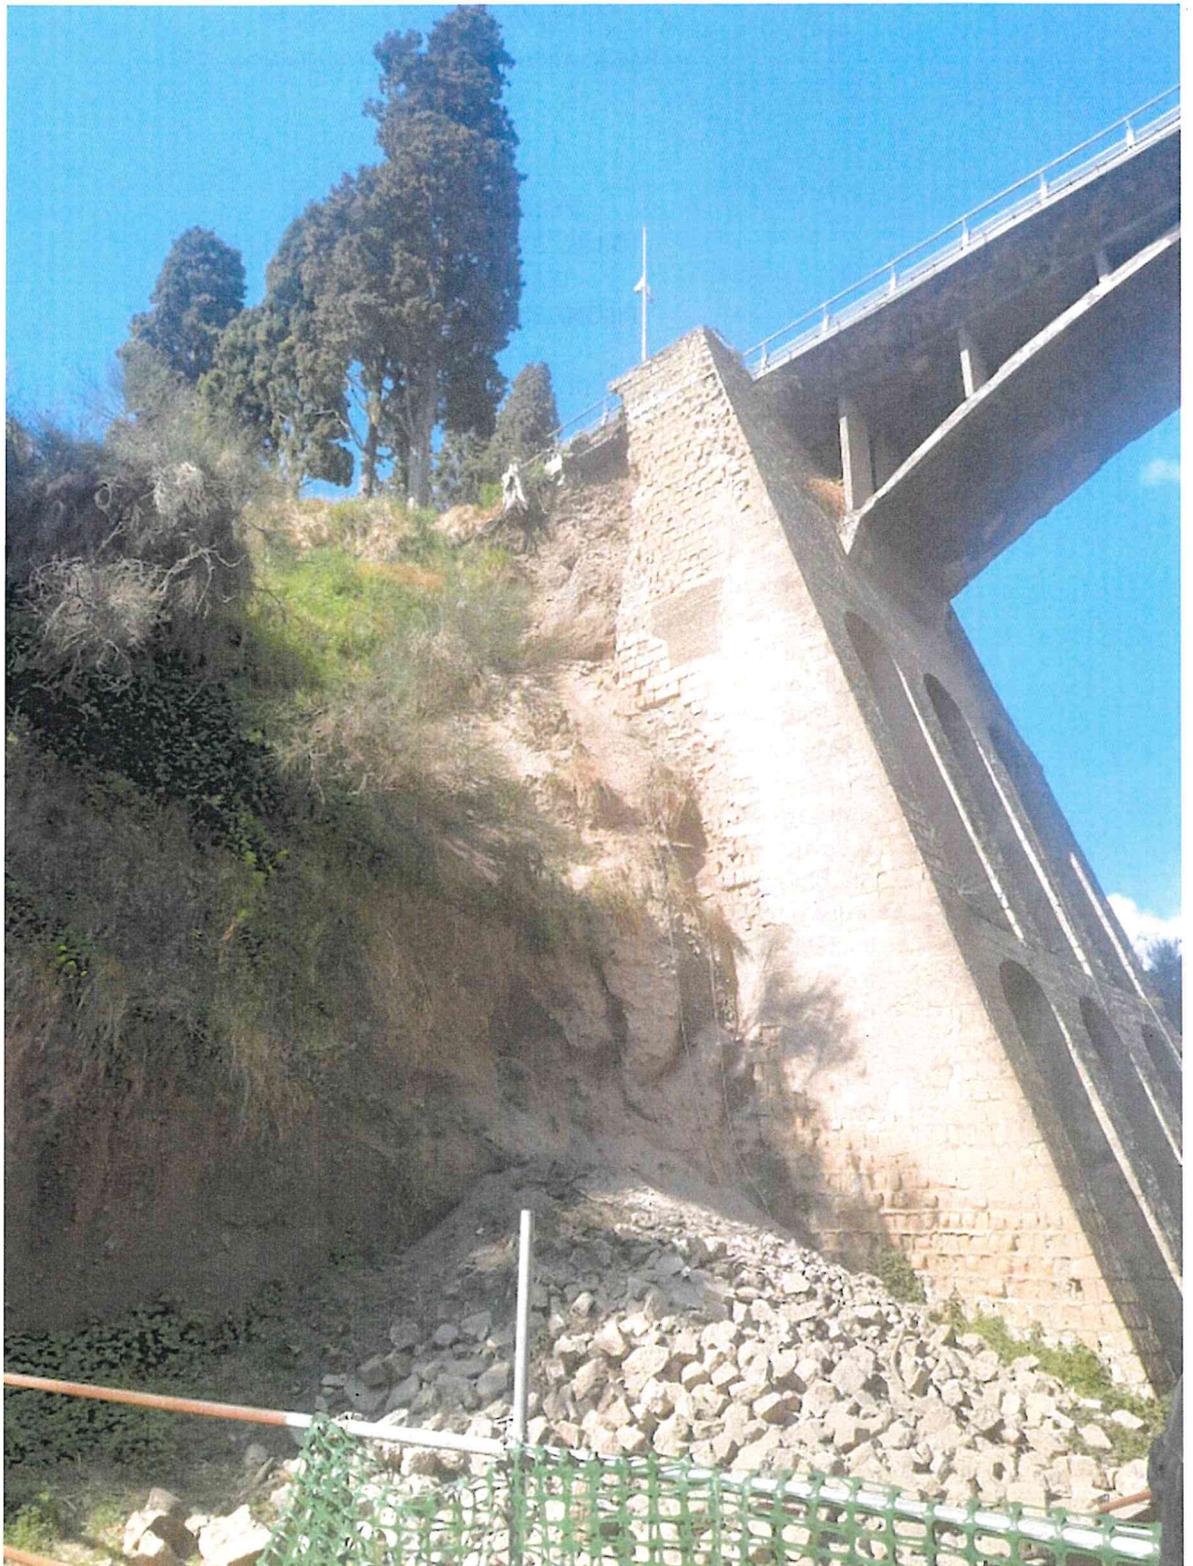
- ha verificato la caduta di pietre di tufo giallo e terreno dalla sommità del pilone, realizzato nel 1954 a sostegno del ponte Maillart;
- il materiale crollato giaceva a ridosso della vasca antica di forma rettangolare (natatio), in prossimità del criptoportico dell'antica palestra;

Particolare della zona interessata dal crollo

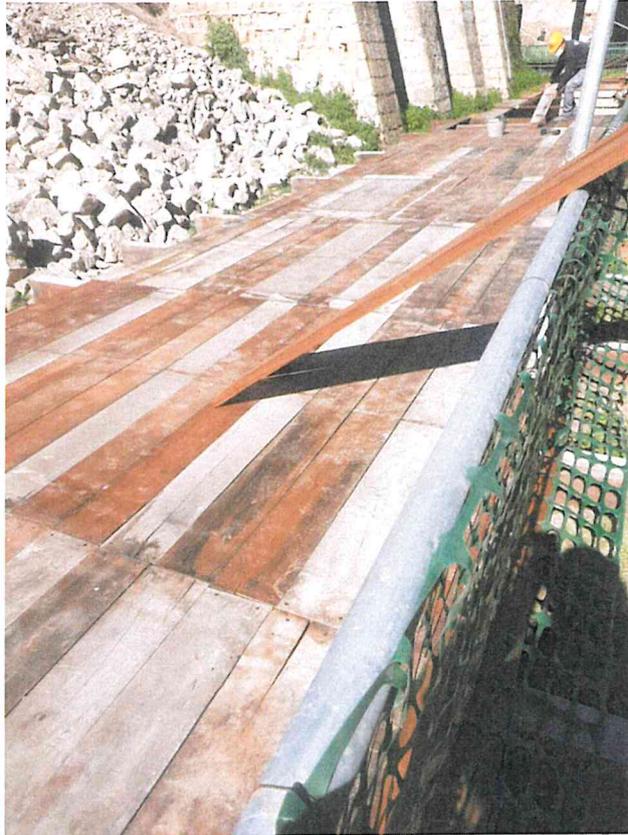
Lavori di realizzazione della copertura

- Posizionamento di ulteriore recinzione fornita dall'Amministrazione per delimitare le aree di intervento;
- Pulizia del fondo della natatio, con eliminazione dei blocchi ivi caduti,
- Posizionamento di tavolato in legno e realizzazione di barriera paramassi a protezione dal lato che si rivolge verso il criptoportico e per uno sviluppo longitudinale di 13 m, con materiali forniti dall'Amministrazione.

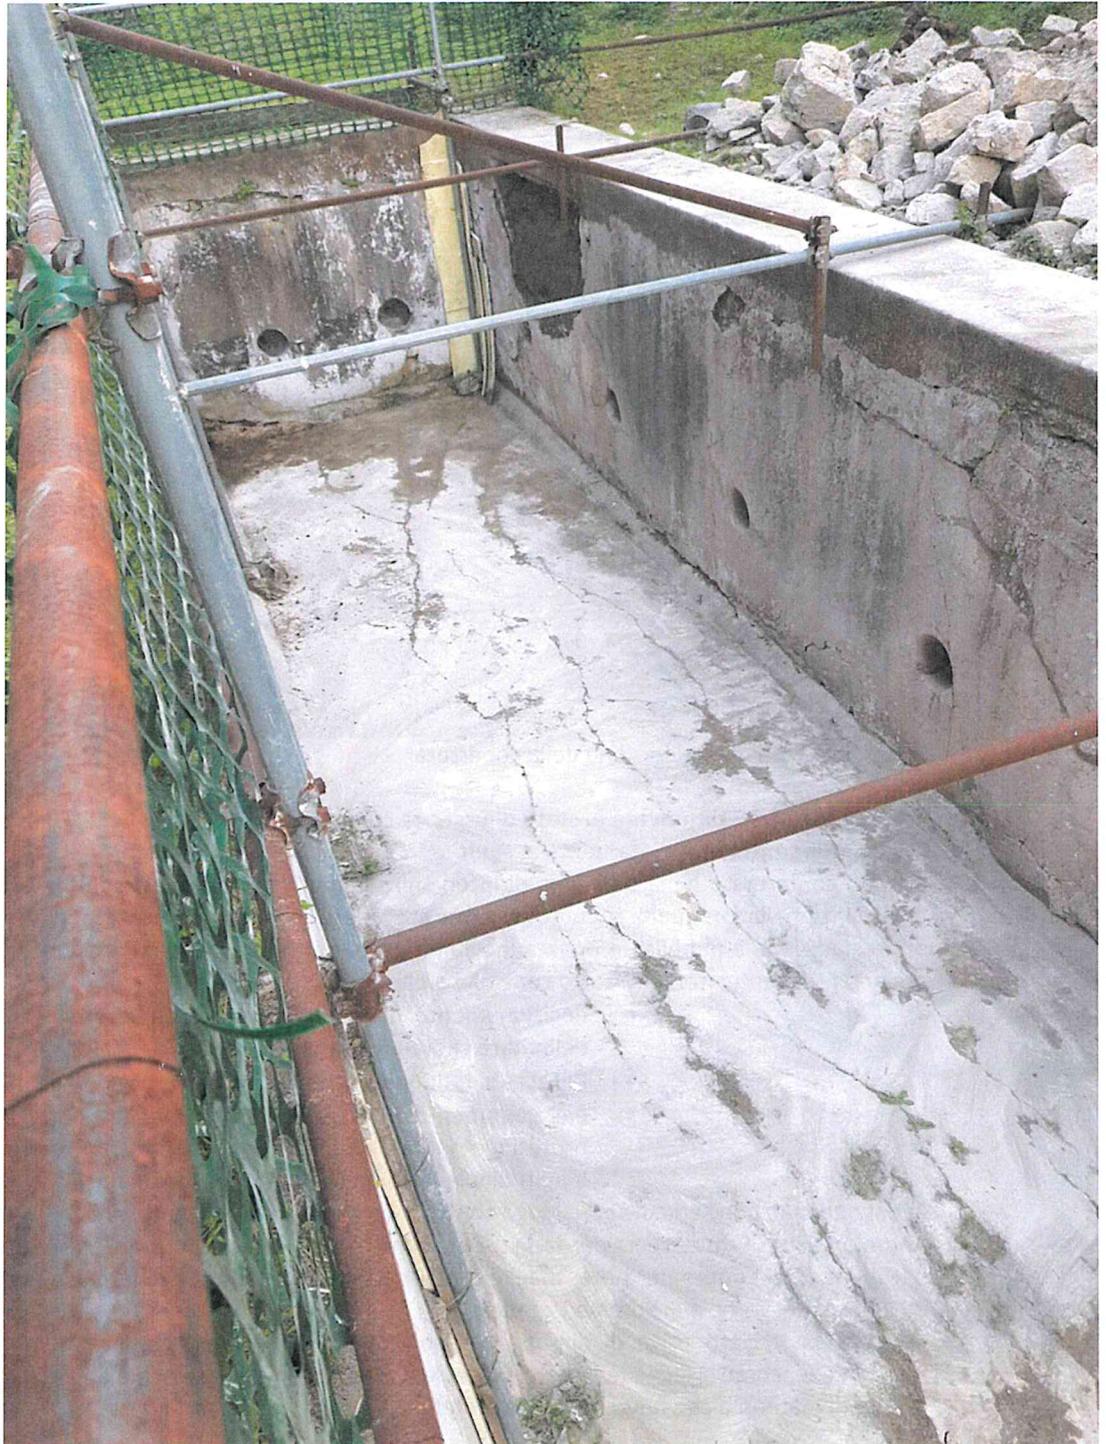
Il crollo ha lasciato priva di appoggio la soletta del piano pavimentale del ponte, con funzione di marciapiede, come si legge nella foto successiva, la cui stabilità è a rischio anche per la possibile ulteriore caduta di materiale che fungeva da sottofondo alla stessa.

Pulizia della natatio effettuata

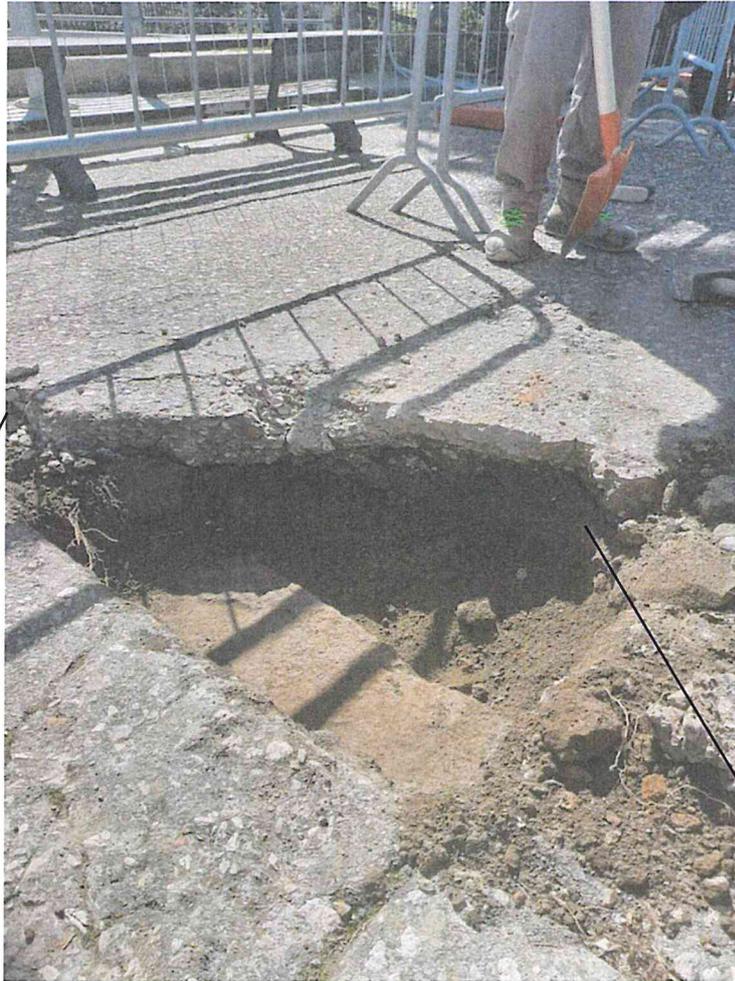
Getto di pavimentazione in cls non armato su soletta non armata

materiale di riempimento sottostante alla soletta

I saggi eseguiti in data 16 marzo hanno appurato che il piano pavimentale del ponte, in corrispondenza della mezzeria dell'asse del ponte stesso, è costituito da un getto di conglomerato di cm 8 su una soletta di 15 cm non armata, su materiale di riempimento. A tal punto si confermerebbe l'ipotesi che la soletta in crollo regga esclusivamente su materiale di riporto. Risulta quindi necessario bloccare qualsiasi movimento del riempimento sottostante, al fine di scongiurare il crollo, con conseguente danno al patrimonio archeologico sottostante e rischio per la pubblica e privata incolumità.

- Pulizia della superficie oggetto del crollo, mediante disaggio con operai specializzati, dotati di imbracatura, idoneamente fissata alla recinzione di sicura tenuta e taglio e tiro in alto della ceppaia di cipresso;
- Messa in opera di idonea rete paramassi, opportunamente solidarizzata, mediante perforazioni rispettivamente al fronte di scavo, alle spalle del pilone in muratura, e con barre d'acciaio che dovranno essere fissate al muro della spalla sud-ovest del ponte, come meglio dettagliato nel computo allegato.

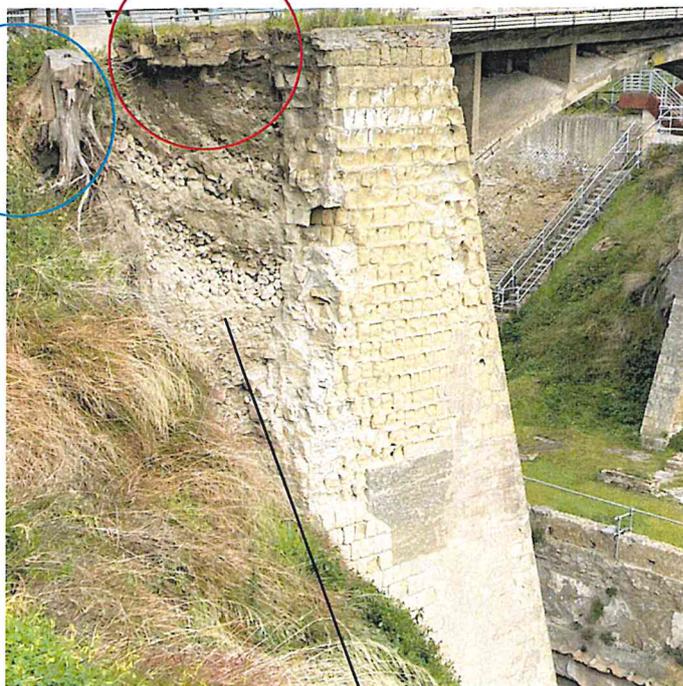
soletta che, a seguito del crollo,
ha perso sia il muro di appoggio che
il riempimento sottostante, questo ancora a rischio di ulteriori scivolamenti

Ceppaia _cipresso

Materiale di riempimento in pericolo di crollo

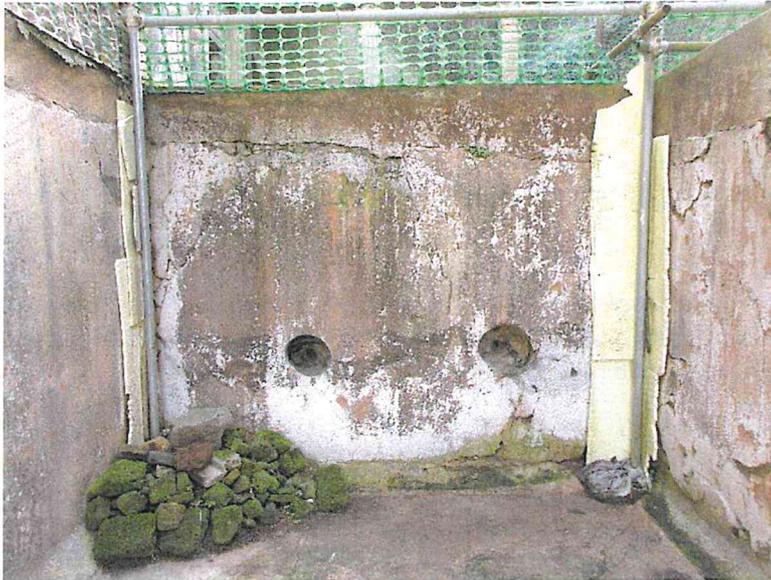
Figura 1 vasca lato Est

In riferimento all'oggetto, la scrivente, visti i luoghi, non ha rilevato, per quanto di sua competenza, danni alle superfici decorate di rivestimento della vasca (UF101 ambiente 12 del Catasto PaErc-HCP) in conseguenza del crollo registrato nell'area circostante.

Gli intonaci di rivestimento in cocciopesto della vasca presentavano a tutto l'autunno 2021 uno stato di conservazione discreto, con distacchi parietali non superiori al 30%, quindi ascrivibili ad una categoria di basso rischio conservativo, con quantità contenute di bordi esposti (mancanza di cordoli contenitivi). Questi fenomeni sono tali da far rientrare l'area in una progettazione di interventi manutentivi di tipo ordinario. Le fessurazioni pavimentali che corrono lungo la lunghezza della vasca non sono esposte né di particolare rischio per la stabilità delle superfici. La sola parete Sud risultava in uno stato conservativo più problematico, con porzioni distaccate più rilevanti, ma nell'insieme gli intonaci di rivestimento sono da considerare compatti e stabili, anche alla luce della campagna di disinfezione svolta nel 2020 che aveva di molto ridotto il danno biologico.
