Ministero della cultura
PARCO ARCHEOLOGICO DI ERCOLANO

VERBALE DI SOMMA URGENZA
(D.Lgs. 50/2016 art. 163, comma 1
D.M. 154/2017, art.23)

PERIZIA INTERVENTO DI SOMMA URGENZA
SMOTTAMENTO PONTE MAILLART
Parco Archeologico di Ercolano

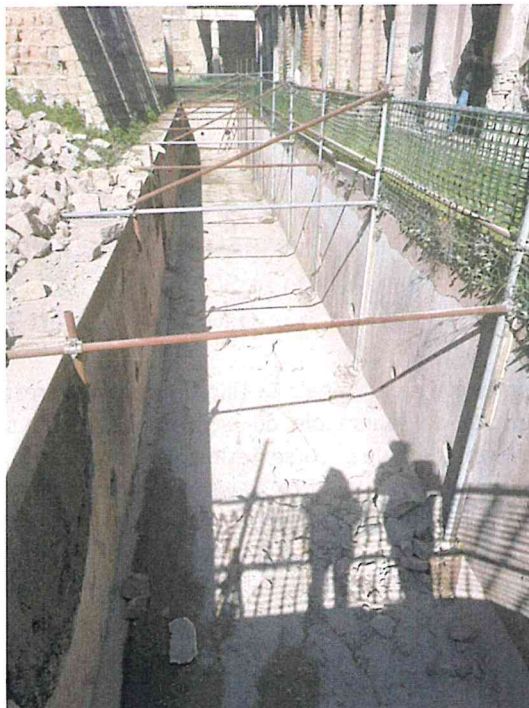
Particolare della vasca antica sottostante il pilone del ponte.
A destra criptoportico dell'antica palestra.

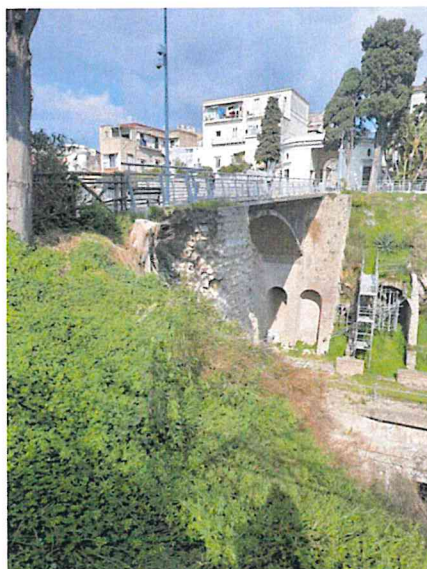
Particolare della parte crollata; vista verso l'ingresso monumentale, di corso Resina

La parte crollata interessa il paramento in tufo che costituisce il prolungamento della spalla di appoggio del ponte che durante la caduta ha determinato lo scivolamento di una parte del cordolo sommitale di chiusura della pavimentazione del viale Maiuri.

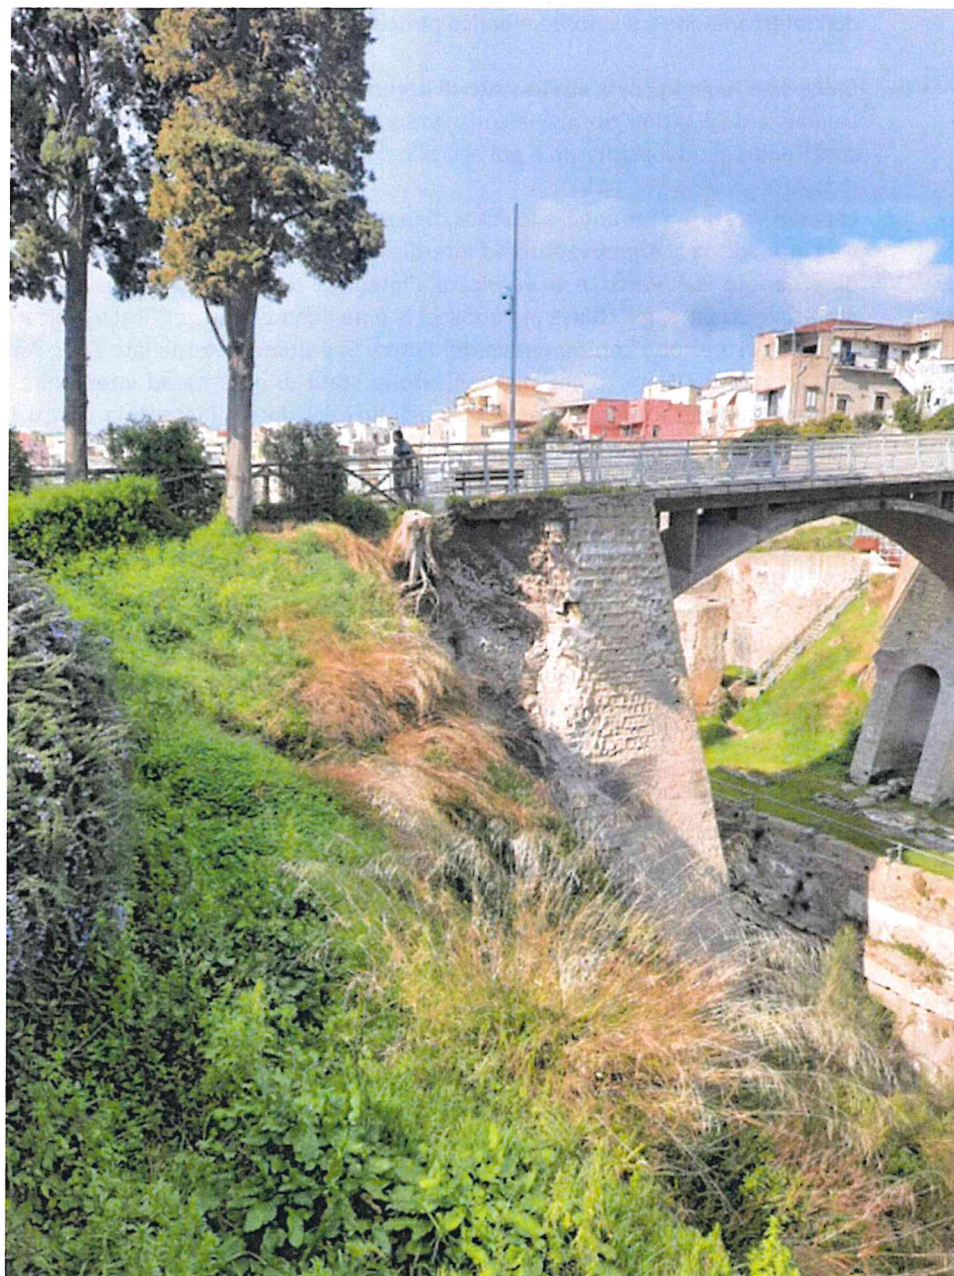
Particolare della parte crollata; vista dal Parco Maiuri

Le piogge degli ultimi giorni e la conseguente prosciugatura delle acque meteoriche probabilmente hanno contribuito al discostamento e poi al crollo del paramento tufaceo.

- Posizionamento di ulteriore recinzione fornita dall'Amministrazione per delimitare le aree di intervento;
- Pulizia del fondo della natatio, con eliminazione dei blocchi ivi caduti,

- Posizionamento di tavolato in legno e realizzazione di barriera paramassi a protezione dal lato che si rivolge verso il criptoportico e per uno sviluppo longitudinale di circa 13 m con materiali forniti dall'Amministrazione;

- Pulizia della superficie oggetto del crollo, mediante disaggio con operai specializzati, dotati di imbracatura, idoneamente fissata alla recinzione di sicura tenuta;

- Messa in opera di idonea rete paramassi, opportunamente solidarizzata, mediante perforazioni rispettivamente al fronte di scavo, alle spalle del pilone in muratura, come da stima allegata;

- Si dovranno effettuare saggi sul piano pavimentale del ponte per verificare i materiali che costituiscono la composizione della stessa soletta e controllare lo smaltimento delle acque piovane con l'eventuale allontanamento delle stesse dal fronte interessato dallo scivolamento;

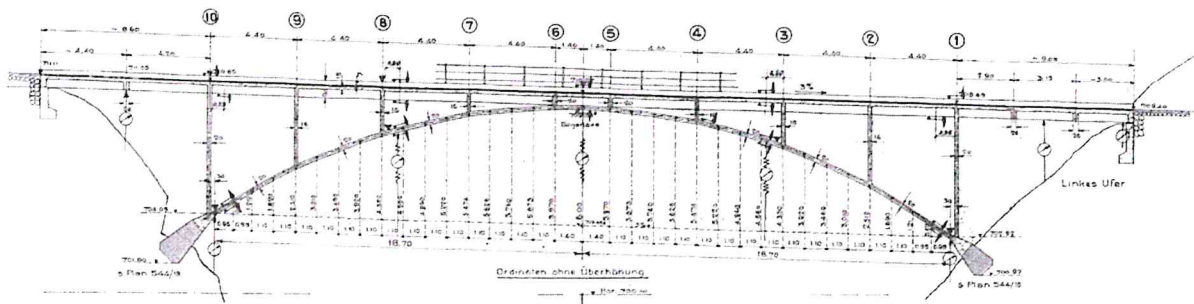
tenderebbe facilmente ad instabilizzarsi se non fosse per le costole verticali che, dunque, svolgono la duplice funzione di trasmettere i carichi verticali dal piano di calpestio all'arco e di impedire lo svergolamento dell'arco stesso (Figura 1).

Figura 1 - grafici originali di progetto di un ponte tipologicamente simile, a firma dell'Ing. Maillart

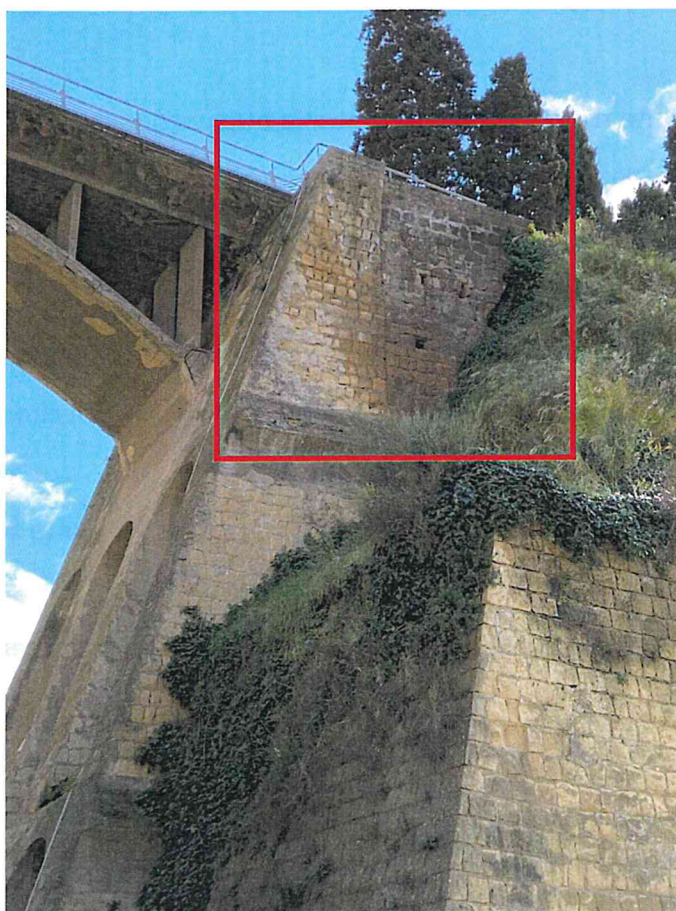
Tra l'altro, il raffronto con le foto tratte dallo scrivente nel corso del sopralluogo del 08.03 u.s. mostra quella che poteva essere la condizione dei muri di sostegno laterali, con i paramenti che arrivano fino a lambire il fronte di scavo originario (Figura 4).

Figura 2 - muro di sostegno, lato Est al fronte opposto a quello del dissesto

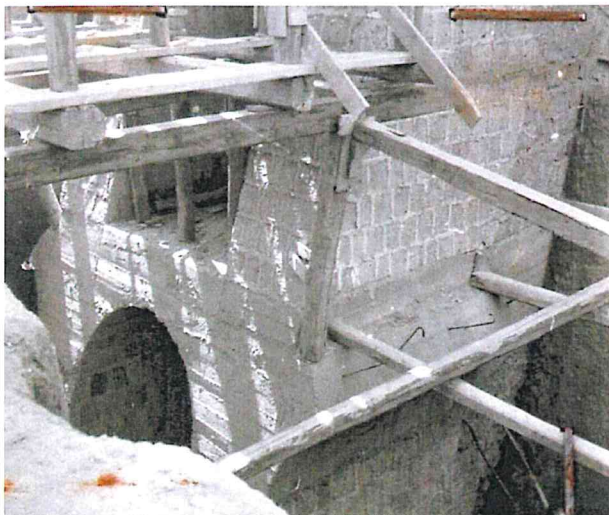
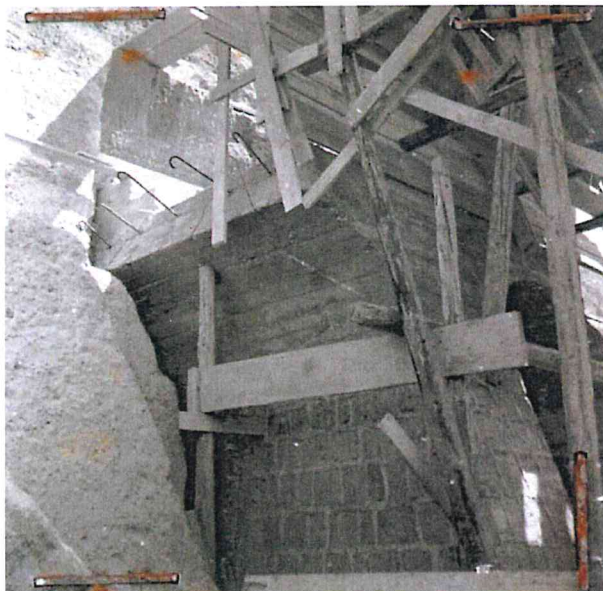
Figure 5 e 6 - realizzazione dei primi due ordini dei piloni in tufo con archi di collegamento in c.a.

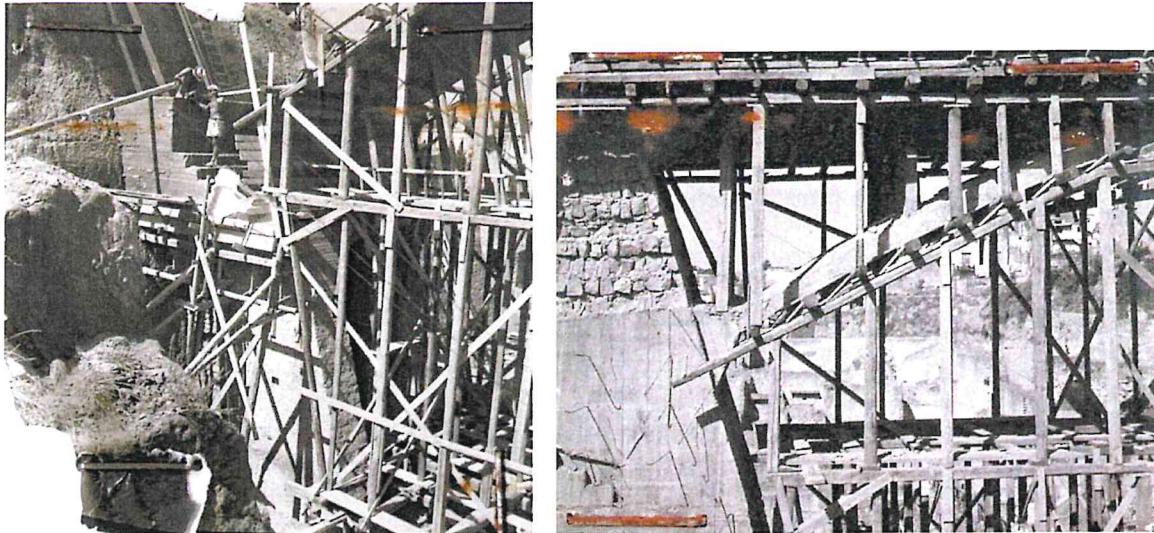
Figure 7 e 8 - posizionamento della centina e solidarizzazione con le volte in c.a. in testa ai piloni di sostegno

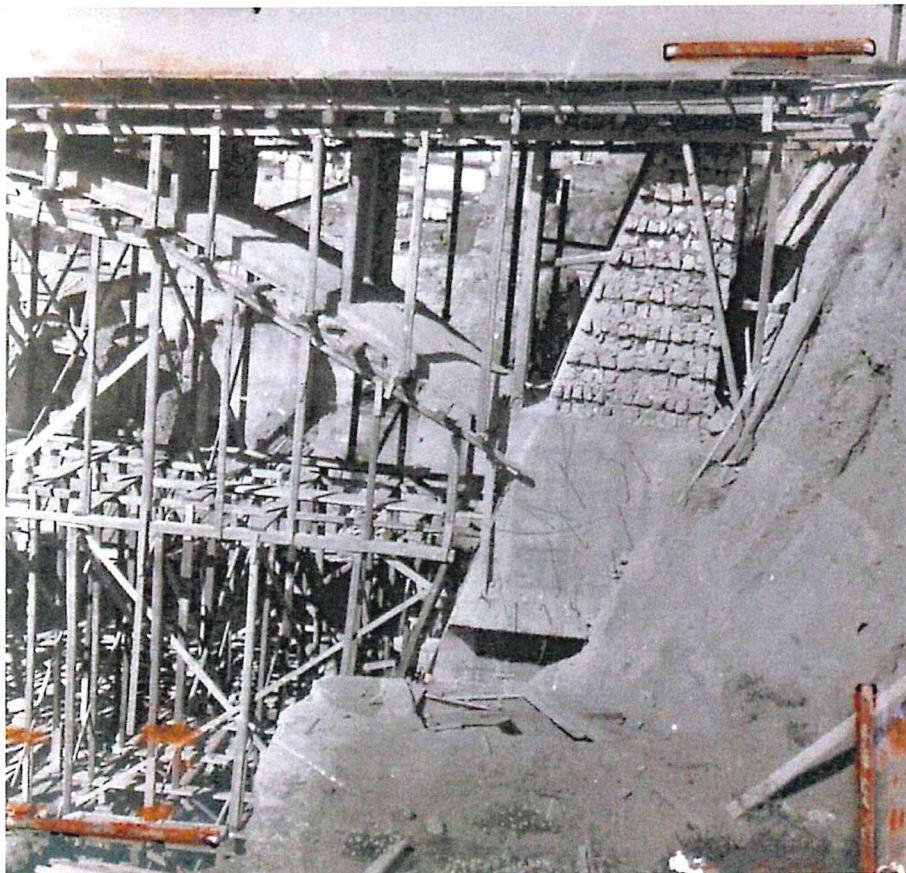
Figura 9 - predisposizione della cassaforma per il getto della soletta carrabile

Ciò che si evidenzia alle spalle del pilone in tufo della Figura 9 è che il pilone non è realizzato in aderenza alla sezione di scavo ma c'è la presenza di un'intercapedine che verrà, evidentemente, riempita di materiale di risulta in una fase successiva ma chiaramente precedente al getto della soletta carrabile per l'impossibilità di accedere a quel volume una volta eseguito il getto. Da qui i dubbi sulla stabilità della soletta e del piano pavimentale che si potrebbero appoggiare su materiale di riempimento oggi a rischio di tenuta per la caduta del muro di contenimento con conseguente rischio per la stabilità del piano pavimentale del ponte.

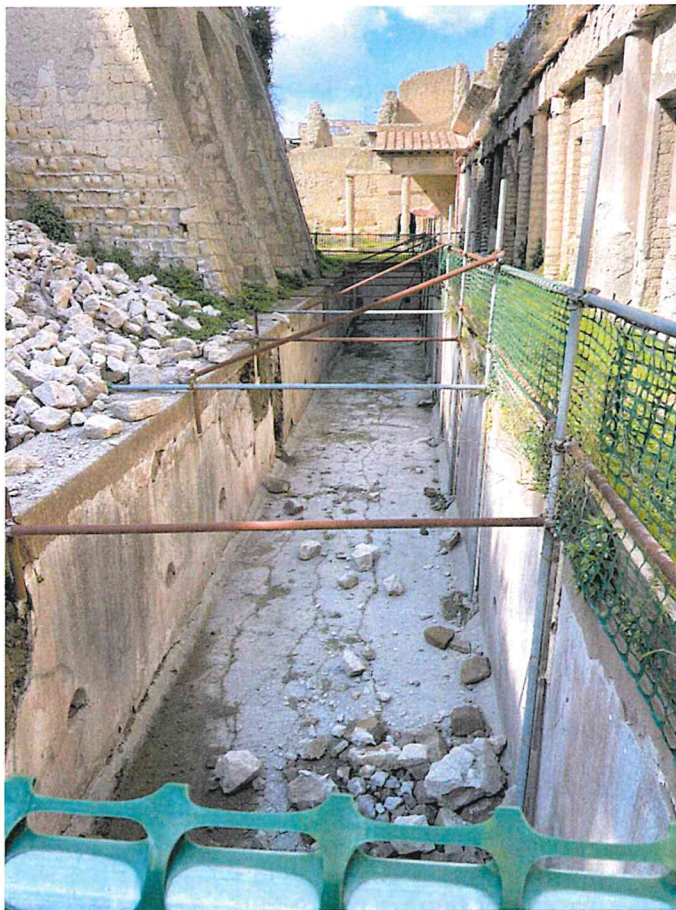
La zona, al momento, è ancora altamente instabile con l'evidenza di alcuni elementi lapidei, anche di notevoli dimensioni, in condizioni di caduta incipiente.

Tuttavia, è d'uopo sottolineare che la caduta dall'alto di questo materiale può certamente provocare danni al sottostante criptoportico ed alla vasca, visto che molte pietre già hanno invaso quest'ultima (Figura 10).

Figura 10 - presenza di materiale crollato all'interno della vasca

Lo scrivente ritiene necessario, perciò, un intervento urgente di rimozione delle pietre sconnesse.

Per tali motivi, l'intervento di messa in sicurezza non può prescindere dal prevedere alcune operazioni prodromiche come il posizionamento di un sistema di protezione (con pannelli di

legno o balle di fieno per creare una barriera di contenimento del materiale in caduta), da svolgersi sotto il controllo dell'archeologo, con successiva pulizia della zona oggetto del crollo, mediante disaggio, con operai specializzati, dotati di imbracatura da fissarsi in una zona potenzialmente non suscettibile di dissesto a causa della rimozione del terreno sottostante, e contestuale controllo della tenuta della soletta del ponte a livello della strada sovrastante (viale Maiuri). Chiaramente l'intervento dovrà essere eseguito precludendo al pubblico il passaggio sul ponte, accessibile unicamente agli addetti ai lavori nel corso delle operazioni. Lo smaltimento del materiale franato potrà avvenire con un mezzo di sollevamento che potrà anche posizionarsi sul ponte nei giorni di chiusura al pubblico. Il mezzo di sollevamento potrà depositare il materiale su un ulteriore piccolo veicolo che potrà scariolare il materiale recuperato in basso verso un camion più grande, da posizionarsi all'esterno, lontano dal ponte, mezzo col quale sarà poi ultimato il conferimento a scarica. Terminato l'intervento, e prima del ripristino del volume da eseguirsi in un secondo momento con un adeguato progetto, occorrerà verificare lo smaltimento delle acque piovane con l'eventuale allontanamento delle stesse dal fronte di scavo interessato dallo scivolamento.
