PARCO ARCHEOLOGICO DI ERCOLANO

VERBALE DI SOMMA URGENZA (D.Lgs. 50/2016 art.163, comma1)

urgenza sulle murature e sugli apparati decorativi dell'ambiente 9 della Domus della Fullonica (Cardo IV, civico 6)

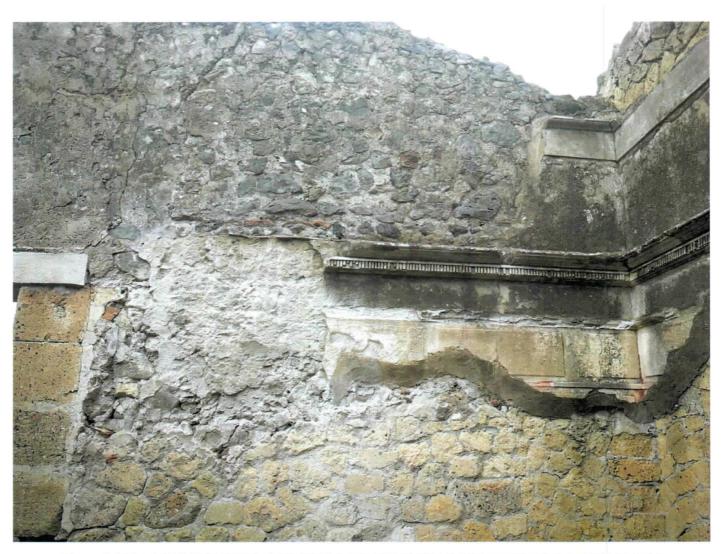
La parete interessata dal crollo si trova nell'ultimo ambiente (ambiente 9 parete ovest) della Casa della Fullonica. Ha un'altezza circa di 4.50 m, nel suo punto più alto e una larghezza di 4.10 m e consta di un'apertura di accesso con architrave in putrelle e stipite in blocchi di tufo antico. La muratura è mista: la porzione inferiore è in tufo novecentesco, su cui poggia la parte superiore, originale, in pietrame, in parte a vista e in parte rivestita di intonaco di preparazione antico. Sulla porzione di parete in corrispondenza dell'angolo Nord-Ovest, per una lunghezza di circa 1.50 m è conservato un resto di decorazione parietale in intonaco ad imitazione di rivestimento marmoreo dipinto e cornice in stucco in rilievo dentellato di I Stile, di altissimo valore archeologico poiché uno dei pochi esempi di quel periodo presenti nel sito e per questo motivo, già sotto osservazione. (foto 4)

E' stata rinvenuta una profonda fessurazione longitudinale nella parte alta della porzione adiacente l'area crollata, tra il bordo di rifacimento e l'originale in stucco a gettante, per una lunghezza pari a 0,60 m, tale da rendere vulnerabile la superfice decorata, esposta agli agenti atmosferici, rendendo possibile la percolazione delle acque meteoriche all'interno degli strati profondi, con conseguente depauperamento delle malte di allettamento e formazione di solfati. Inoltre, previa bussatura manuale delle superfici, sono stati consistenti problemi di coesione delle malte interne, in corrispondenza delle parti di intonaco apparentemente adese al supporto murario.

Durante il sopralluogo si è altresì considerato lo stato di conservazione della parete di supporto della decorazione architettonica, risultata anch'essa da fessurazioni verticali profonde, generate dal rigonfiamento di staffe in ferro applicate in passato per supplire alla mancanza di un appoggio omogeneo di parte della muratura. Molto probabilmente lo squilibrio statico è stato generato da una grossa lacuna su un blocco di tufo dello stipite di destra dell'apertura, sulla quale poggia l'architrave.

Figura 1 CASA DELLA FULLONICA, AMBIENTE 9, PARETE OVEST, DOPO IL CROLLO DEL 5 NOVEMBRE

- -puntellatura preliminare dell'architrave e della porzione di tufo sullo stipite destro, in corrispondenza della mancanza
- -rimozione delle staffe in ferro arrugginite, mediante piccole operazioni di rimozione e successivo ricollocamento dei tufi novecenteschi senza interazione con i blocchi costitutivi dello stipite, di antica fattura

- -rimodellamento dello stipite antico lacunoso, per regolarizzarne le forme e permettere l'inserimento di un nuovo blocco di materiale *ad identicum*, in modo tale da riempire il vuoto e riequilibrare i dissesti statici.

- -sostituzione dell'architrave con materiale privo di putrelle metalliche, stabile anche all'aperto in condizioni climatiche stagionali molto variabili.

- -controllo ed eventuale consolidamento delle spallette murarie
- -rimozione dei bendaggi
- -consolidamento corticale delle murature con malte idrauliche, previa puntellatura della muratura da ambo i lati, operazione da svolgersi a tappeto su tutta la superficie muraria e non solamente in corrispondenza delle fessurazioni

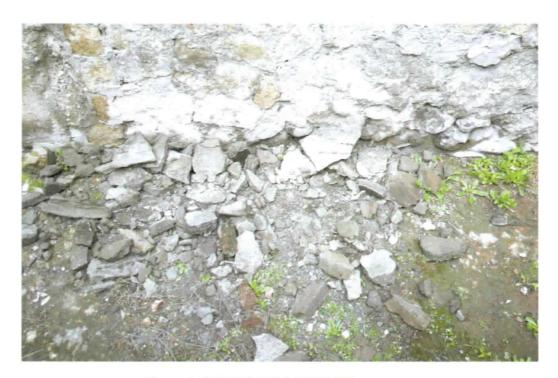
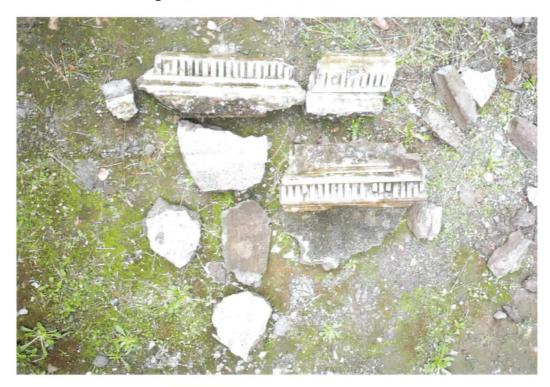
La sottoscritta Dott.ssa Elisabetta Canna, funzionario restauratore presso il Parco Archeologico di Ercolano, in data 5 novembre 2019, a seguito della segnalazione della vigilanza, si è recata con le colleghe C-r Fiorenza Piccolo e Arch. Rossella Di Lauro, presenti sul sito in veste di consulenti del Parco su incarico dell'Istituto Packard nell'ambito dell'Herculaneum Conservation Project, nella *Domus della Fullonica*, (Cardo IV, civico 6) ed ha constatato l'avvenuto crollo di una porzione di circa 70x/0 cm di superficie decorata trovata a terra, ridotta in frammenti con parti di stucco ancora integre, facente parte di una decorazione di intonaco dipinto e cornice dentellata in stucco a gettante. (foto 1). La sottoscritta ha provveduto ad effettuare documentazione fotografica, prontamente stampata ed allegata alla presente. Le parti recuperabili sono state anch'esse fotografate e ricoverate in ambiente coperto, cercando di mantenere i lembi coincidenti in posizione ravvicinata, in modo tale da agevolare l'eventuale, successivo riposizionamento. (foto 2,3)

Figura 2 -3 FRAMMENTI CROLLATI

- -bendaggio dei frammenti con resina acrilica in soluzione a basse concentrazioni
- -consolidamento della coesione del retro dei frammenti con silicato di etile o nanosilice, stesa a pennello, fino a rifiuto

- -preparazione dell'interfaccia e armatura con sandwich di malta con aggregati di dimensioni medio grandi e rete idonea
- -stesura di malta in rapporto 2:1 aggregato : legante con idonea granulometria

- -riposizionamento dei frammenti distaccati con punti di resina epossidica e imperniatura a seconda del peso, con malta pozzolanica
- -rimozione dei bendaggi

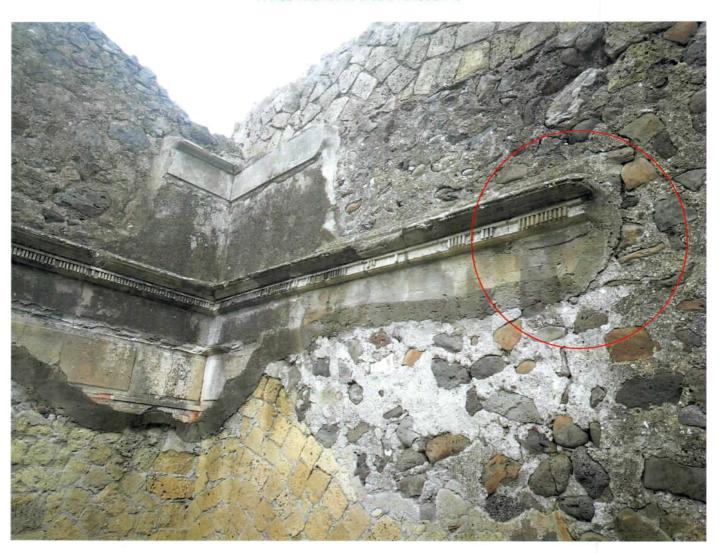
Figura 4 ANGOLO NORD-OVEST

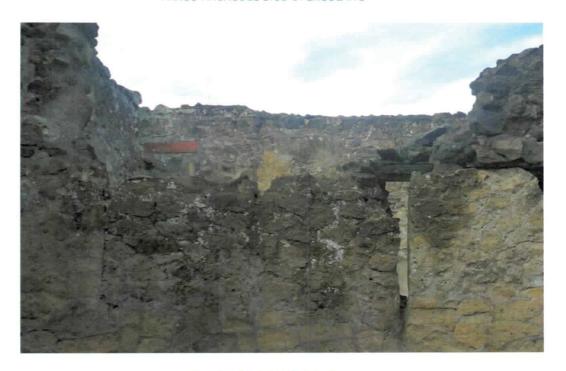
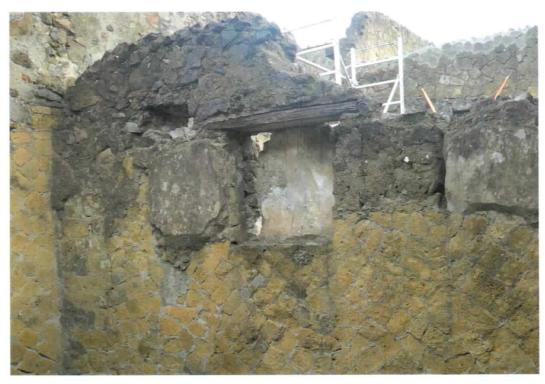
Dalla consultazione della mappatura sullo stato di conservazione delle murature dell'ambiente 9, eseguite nel monitoraggio del progetto di manutenzione programmata attualmente in corso, è emerso l'alto valore di rischio sia della parete sud del medesimo ambiente, sia del frammento di stucco, parte della decorazione in I Stile della parete Est. (foto 5, 6 e 7)

Alla luce dell'analisi effettuata si ritiene che la stabilità della parete sud sia estremamente compromessa, essendo marcito l'architrave ligneo di sostegno ad una parte della muratura originale ed essendo completamente andato perduto il legno carbonizzato originale facente parte di un antico graticcio, lasciando dei pericolosi vuoti tra una muratura in pietrisco la cui malta di allettamento è decoesa perché impoverita del suo legante e interessata da un consistente attacco biologico in atto.

**FIGURA 5 E 6 PARETE SUD**

- -trattamento biologico
- -consolidamento della muratura
- -sostituzione dell'architrave con materiale privo di putrelle metalliche, stabile anche all'aperto in condizioni climatiche stagionali molto variabili; operazione che comprende la ricostruzione eventuale delle spallette murarie e il diserbo delle murature
- -stilatura dei giunti con malta idonea
- -trattamento delle creste murarie

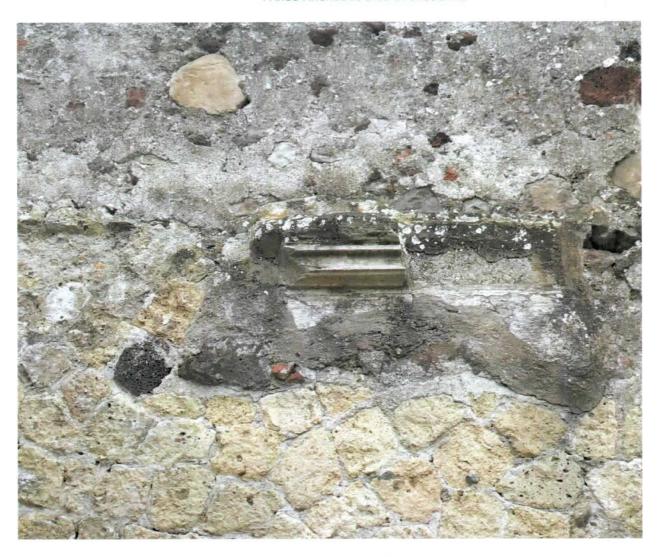
Figura 7 PARETE EST

- -trattamento biocida comprensivo di operazioni di rimozione e risciacquo delle superfici trattate
- -consolidamento della coesione del frammento di stucco
- -consolidamento dell'adesione dell'intonaco
- -rifacimento dei cordoli mancanti con malta compatibile con le superfici originali
