Ministero della cultura
PARCO ARCHEOLOGICO DI ERCOLANO

VERBALE DI SOMMA URGENZA
(D.Lgs. 50/2016 art. 163, comma 1
D.M. 154/2017, art.23)

PERIZIA INTERVENTO DI SOMMA URGENZA
SMOTTAMENTO PONTE MAILLART
Parco Archeologico di Ercolano

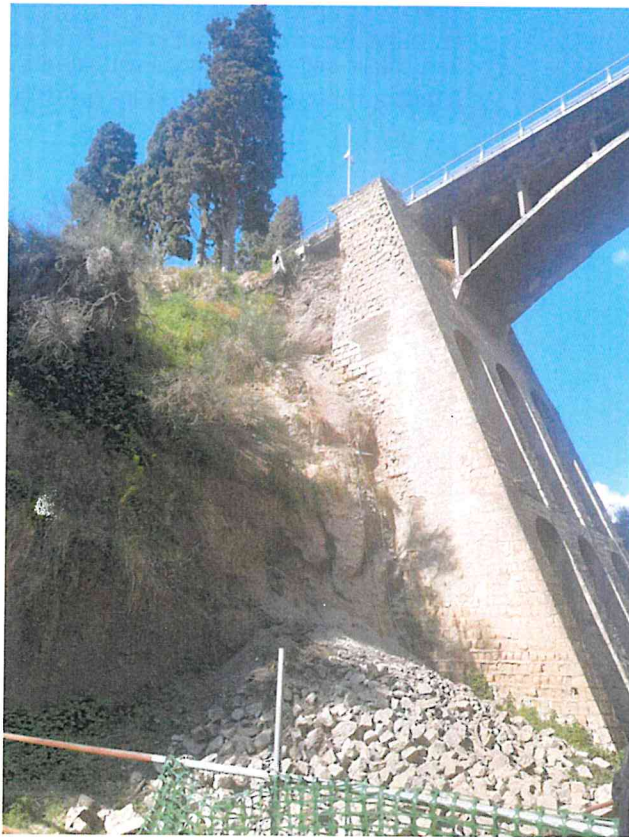
Immediatamente si è provveduto a raggiungere il luogo del crollo e a verificare che la parte crollata costituiva la sommità del pilone in tufo realizzato nel 1954 a sostegno del ponte Maillart, a ridosso della vasca antica di forma rettangolare (natatio) che si trova sotto il ponte in prossimità del criptoportico dell'antica palestra.

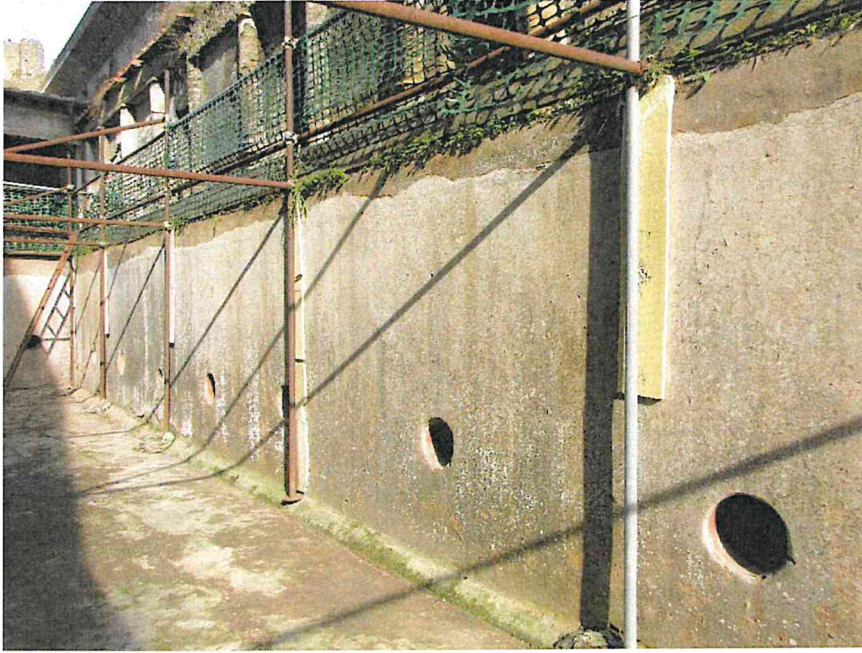
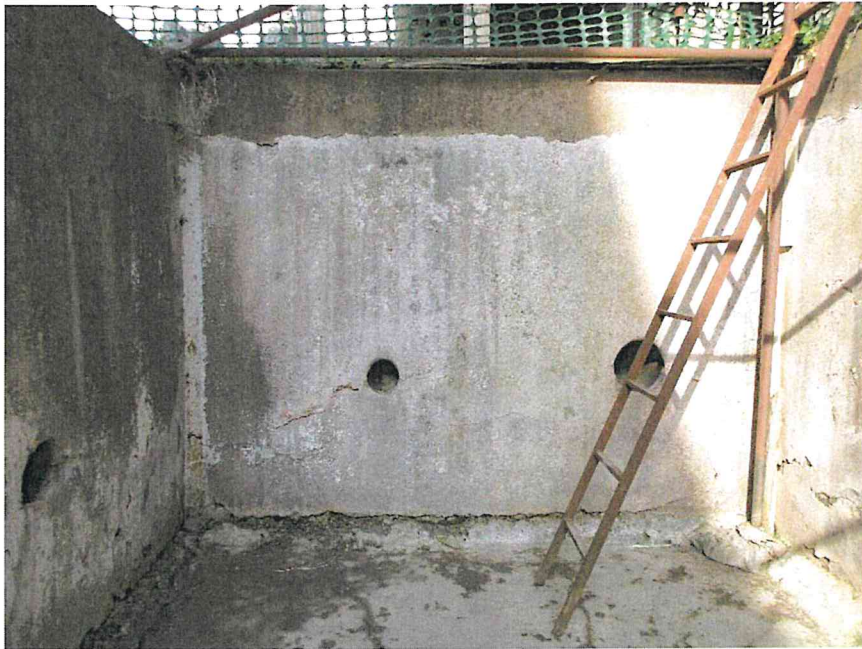
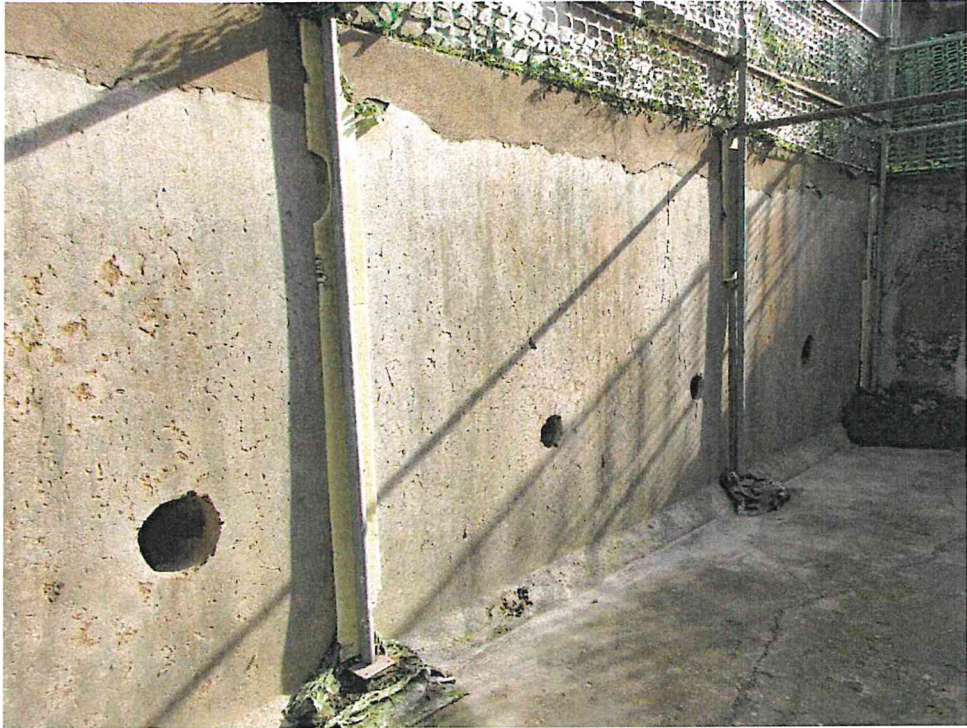
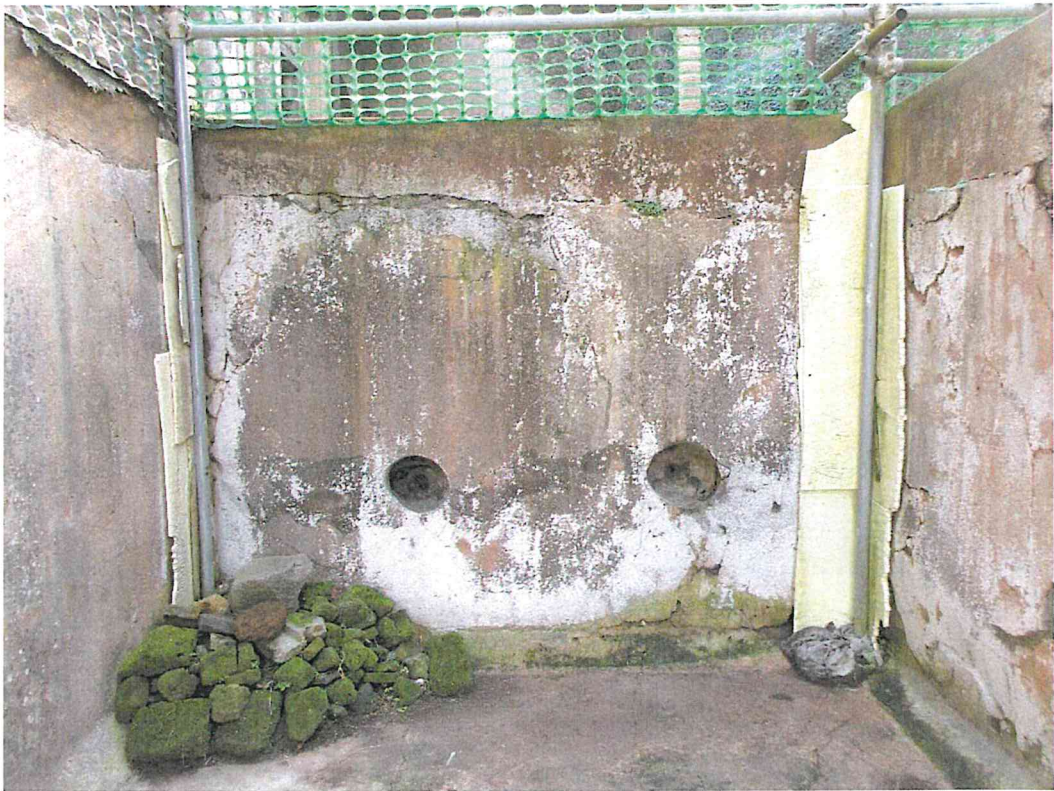
IMMAGINI DELLA NATATIO ANTECEDENTI IL CROLLO

In altre immagini si evidenzia la presenza di grandi macchie di umidità che fanno pensare ad un notevole accumulo di acqua alle spalle delle pareti del muro in tufo, cosa che fa ritenere allo scrivente plausibile l'ipotesi che lo smottamento del materiale sia stato provocato dall'aumento della spinta alle spalle del paramento di contenimento in tufo. È possibile che il

costante dilavamento di una quota di materiale sciolto abbia fatto sì che aumentasse la quantità di vuoti alle spalle del muro di sostegno in alto, e che il movimento di una parte di questo materiale conseguente all'asciugatura degli ultimi giorni di siccità abbia innescato un franamento al quale, visto l'effetto dinamico, il muro (in condizioni pregresse di dissesto a causa della polverizzazione dei corsi di malta e della perdita di alcuni mattoni, e comunque già mancante di una parte) non ha potuto resistere.
